# 駿河湾に来遊するクジラに装着する データロガーケースの開発

東海大学 海洋学部

特任助教 吉田 弥生

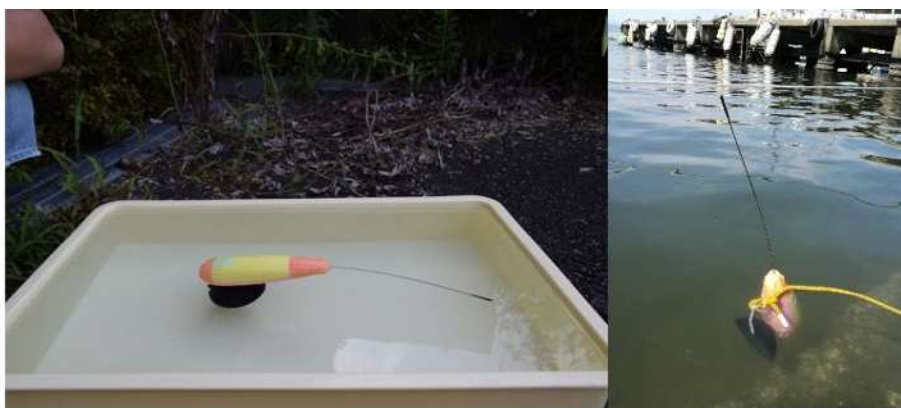
各実験を行うにあたり、浮力が保たれているのかの確認を行なったが、VHF アンテナが水面下に沈んでしまっていた。アンテナを水面上部に上げるため、割ビシ 17 個 (13.6g) と板オモリ 12.7g を使用し、筒体前部に 26.3g の重量をかけることによって VHF アンテナが水面上に浮上した。よって筒体の形状を変えることなく改良が可能である。

図1. 浮力調整: 左 調整前、右 調整後

浮力調整 (VHF の内蔵と内部充填材の変更により、浮力の調節が不完全なため) (図 1)

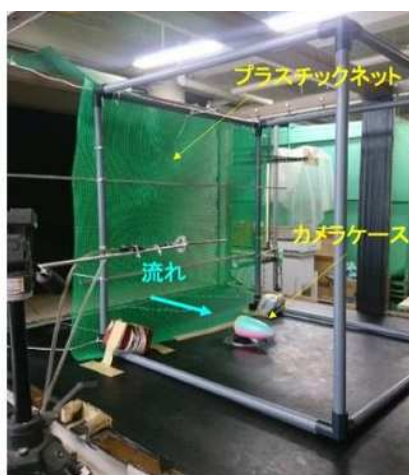
また、風洞実験室内にて正面からの流れに対して、抗力、横力、揚力の測定を行ったところ、旧型モデルと比較し、抗力および横力が低下、揚力が上昇していることが明らかとなった。

図3. 風洞実験の様子

浮力調整、耐速度、耐水圧、耐定点観測の4種類の強度を測定し、様々な問題が明らかとなった。中でも、速度に対しての耐久力の弱さは大きな課題である。旧型モデルでは、抗力や横力が大きく吸盤を中心として左右に首を振っていた可能性があり、そのためにゴムが千切れる破損が発生したと考えられる。本研究の対象である新型モデルでは抗力や横力が低下し千切れる破損は無くなったものの、揚力が上昇した結果として吸盤の吸着力を超えた力がかかってしまったものと考えられる。したがって、今後の改良として後方に尾翼をつけるなどし、押し付ける力(ダウンフォース)がかかる形状を検討すべきである。また、内部のケミカルウッドを以前使用していたウレタン充填材に戻すことで水の浸潤を改善し、浮力体自体の防水コーティングを行うことでより浮力の維持が可能となる。ただし、その際に素材の重量が増加するため全体の浮力の調節は今後の課題として検討する。

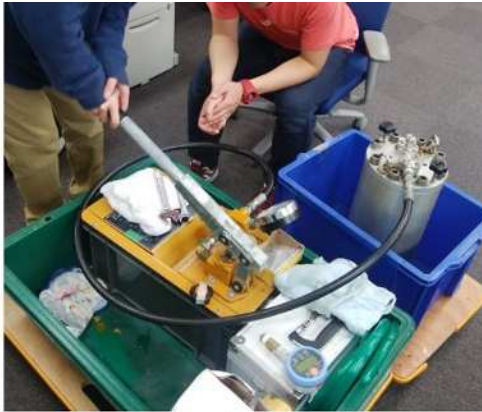
水圧計を取り付けた加圧装置を使用し、100 から 3000m 深までの水圧(1~30MPa)にて実験を行なった。装置にはゴム板に吸着させた吸盤、簡体を入れ、目標水深に順次加圧をして1分間待機した。都度取り出し、目視触診および外径計測によって破損の有無を確認した。水深 3000m 時の圧力(水圧 30MPa)まで吸盤、簡体共に大きさの変化はなく破損も見られなかった。よって、駿河湾の最深部での使用にも耐えうることが確認された。

図4. 耐水圧実験の様子

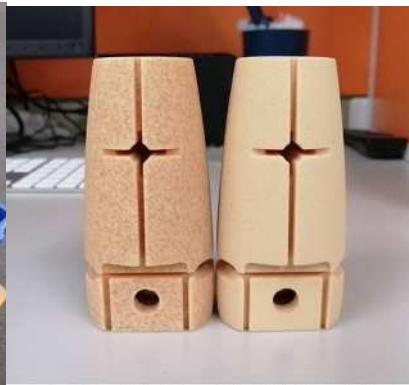
一方、実験後に簡体を分解し 30 日間乾燥させた状態で海水に浮かばせた所、簡体が水面に浮かばなくなった。原因は、高い水圧をかけたことにより、簡体内部の浮力体に水が染み込み、浮力を失ったと考えられる。

図5. 耐水圧実験後の浮力体  
左 加圧後、右 加圧前

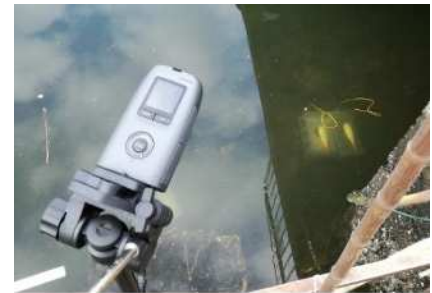
海洋での長時間の使用を考慮、また水中の定点モニタリングにおける使用を検討するため、自然の潮汐や船による波の影響を受ける海中での吸着実験を行った。3種類の吸着板を用いて、それぞれ1週間程度海中1-3mに沈めた。いずれにおいても海水中で脱落せず、7日間以上吸着できた。

一方9月の実験時に、筒体表面に付着生物が付きカメラの映像が遮られてしまう可能性があることがわかった。筒体内部には生物や泥の侵入は見られなかった。

図6. 耐定点観測の様子
