# 南海トラフ大地震時の液状化被害とインフラの機能維持に関する検討

静岡理工科大学 理工学部 中澤研究室

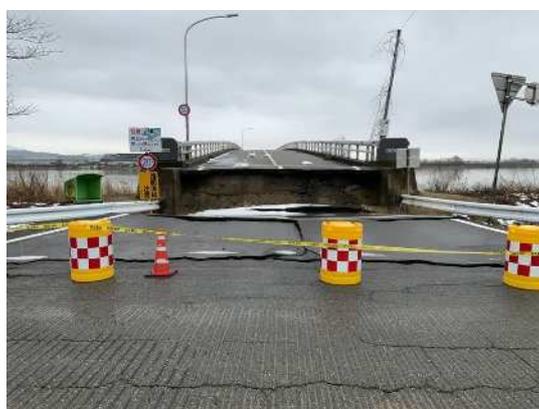
写真-1 金沢市才田大橋の段差被害

先の2024年1月1日に発生した能登半島地震 (Mj=7.6)<sup>2)</sup>では、強い地震動および長周期地震動が加わり、地盤の液状化が発生し、震源域近傍の土木・建築構造物に広範な被害が生じた。液状化によって生じる段差被害も発生し、写真-1における才田大橋では橋台背面の地盤が約 1.5 m 沈下した事例も確認できた。これらの段差被害により、車両の通行が不可能となった箇所や、通行時に速度規制を余儀なくされた区間が発生した。一方で、約50 cmの段差が生じたとされる橋梁においても、踏掛板の効果が発揮され、道路機能が維持された事例も確認されている。既往の研究結果<sup>3)</sup>では、小型(緊急・一般)車両および大型(緊急・一般)車両を対象に、停止的速度(0~10 km/h)および徐行速度(15~20 km/h)での走行が可能となる段差量の上限值が整理され、図-1に示されている。同図より、段差量が25 cm以上となると車両の走行が困難となり、即日の補修も現実的でないことが示されている。このため、段差量25 cmを道路機能確保の観点からの対策実施の閾値として設定することが妥当であると言える。

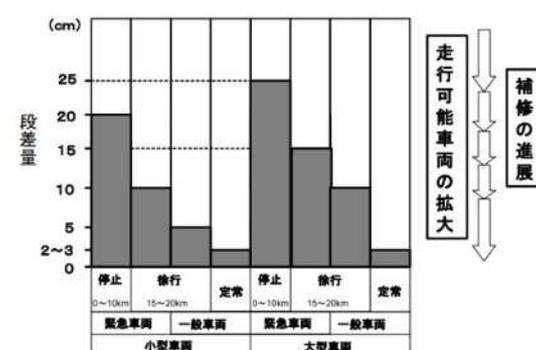
図-1 規制速度、走行速度と可能走行段差量(上限値)の関係<sup>3)</sup>

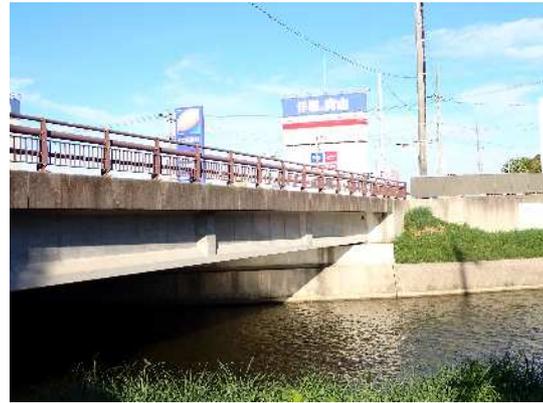
写真-2 検討対象とする橋梁の様子

写真-2および図-2に浜松市内における九領大橋のモデル図を示す。地盤構成は、上部から盛土層、砂質層、支持層からなり、地表面下には1層約1mの液状化層が4層存在する。図-3に九領大橋における橋台背面付近の最終変位図を示す。九領大橋では橋台天端の沈下量が16.7cmに達しているが、橋台背面盛土全体を見ても約17cm沈下していることが確認された。本解析結果を含む他の橋梁の数値解析結果を図-4にプロットし、補修要否について確認した。その結果、交通機能が失われる基準とした段差量25cmをいずれの橋梁も下回り発災後の応急処置でも道路機能が辛うじて維持される結果を示した。しかし、場合によっては発災後の交通量や速度制限は避けられない判定となった。

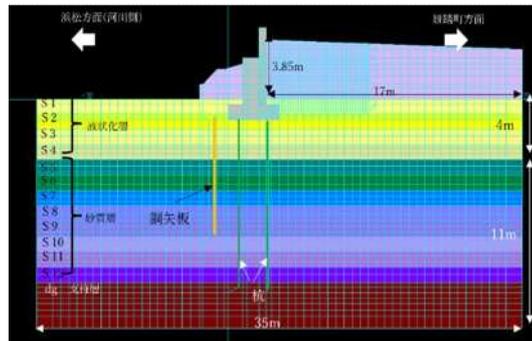
図-2 解析モデル図

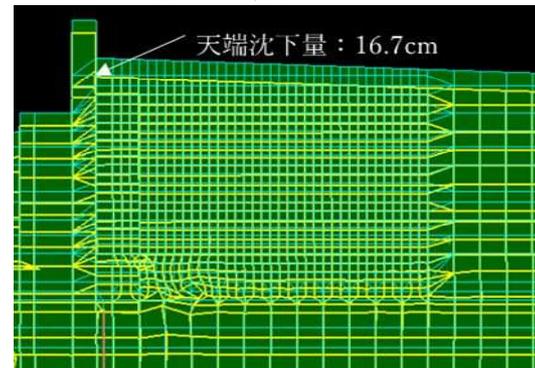
図-3 残留変形図 (橋台付近を拡大)

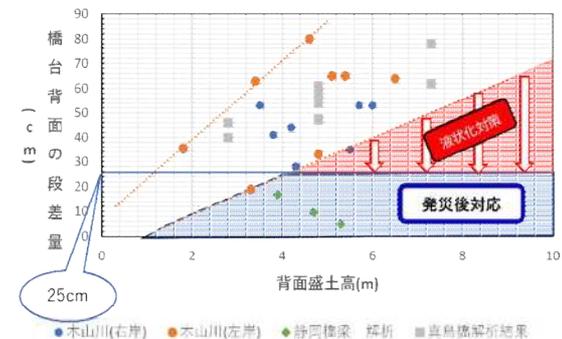
図-4 段差量と背面盛土の関係<sup>4)</sup>

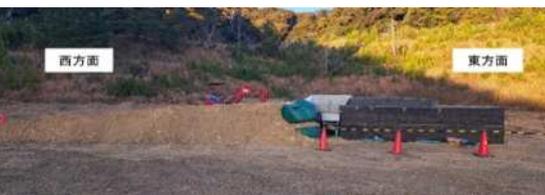
写真-3 実験場の様子

上述の解析結果を踏まえ、橋台背面に低コストかつ簡易的な段差抑制工法を提案するため、段差抑制および速度規制緩和効果の検証実験を実施した。段差抑制工法にはジオグリッド1枚を舗装直下に敷設することを想定した簡易対策工を採用し、人工的に段差を発生させる実験を実施した。実験では、限定的ではあるが、当該段差面に車両を通行させた。段差発生時および車両通行時におけるスロープ機能の発現を、盛土の縦断変形およびジオグリッドに生じる引張りひずみの観点から評価した。段差実験場の様子と段差計測のために取得した点群データを写真-3および図-5に示す。段差はコンクリートブロックを持ち上げることで10cm、20cm、30cmの3段階を再現し、ジオグリッド対策と無対策とで比較した。

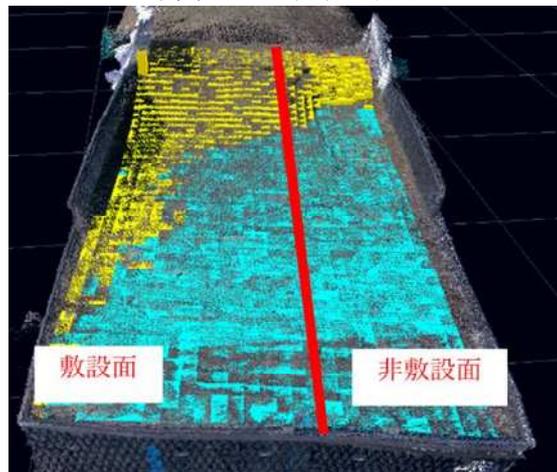
図-5 30cmジャッキアップ時の点群データ

また、図-5に示すように、ジオグリッドを敷設した箇所は、浮き上がって黄色で表示されており、敷設面の傾斜が緩やかでスロープの形成が認められた。写真-4および写真-5に示す車両走行については、段差10cmでは通行可能であったが、20cmおよび3

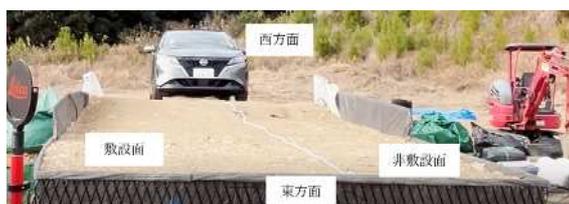
写真-4 車両走行の様子（10cmジャッキアップ時）

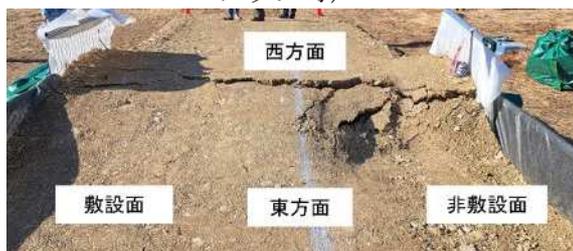
写真-5 車両走行後

0cmでは実験場の制約および安全上の理由から実施しなかったが、対策をしていない箇所を通過した際に、輪荷重により、陥没していることがわかる。このことから、段差量30 cmまでの検証は実施していないが、ジオグリッド1枚の敷設で、段差解消の可能性を見出すことが出来た。
